土壌流出防止対策事業について

2007年のブナハバチ大発生について

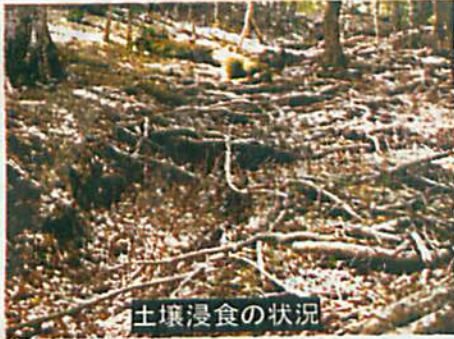
土壌浸食の状況

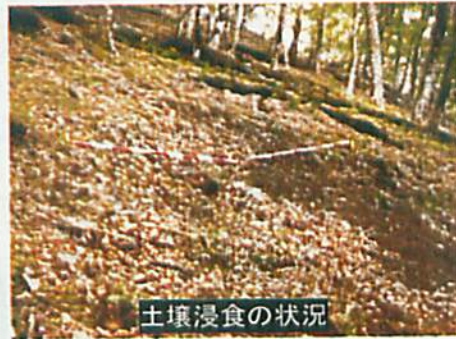
土壌浸食の状況

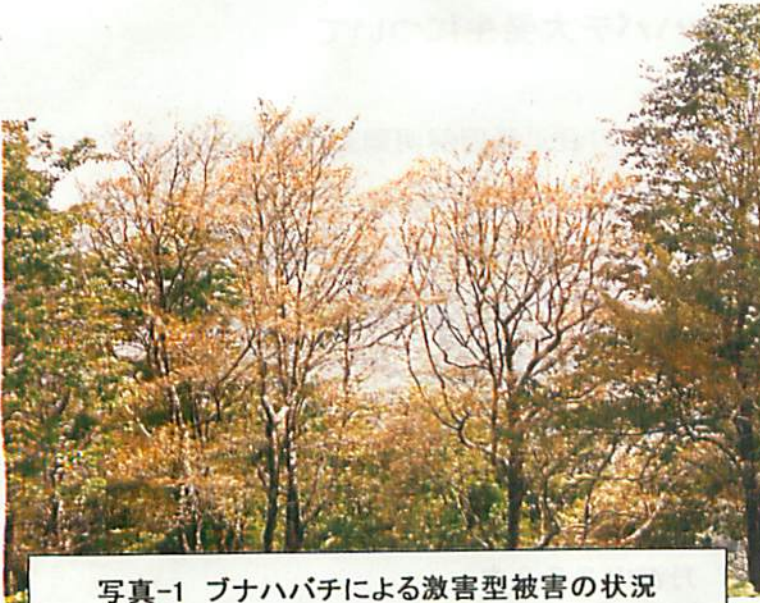
- 調査期間 2007年6月～10月（今後の予定を含む）
 - 調査対象 檜洞丸261本、丹沢山279本
 - 調査方法 登山コース沿いのまとまりのあるブナを対象に、任意地点において、単木ごとに樹冠全体を観察し、目視で食害率を判定。
 - 調査結果 ブナの成長等の影響が大きいと考えられる「大害」以上の食害を受けた樹木
 - 檜洞丸：82%（激害：72%、大害：10%）
 - 丹沢山：47%（激害：19%、大害：28%）
- ＜食害率は次の4段階に評価＞
- 激害：食害率90%以上 大害：食害率50～90%
 - 中害：食害率25～50% 微害：食害率25%以下

写真-1 ブナハバチによる激害型被害の状況

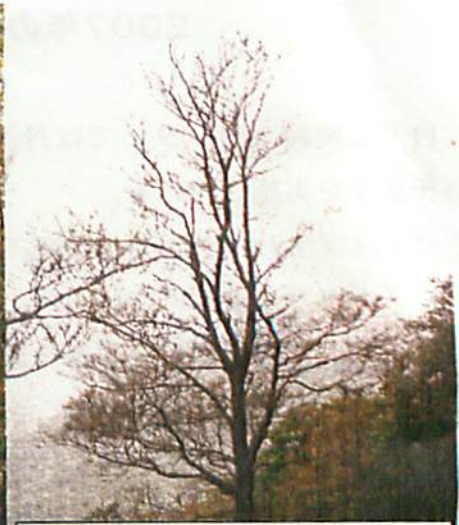
写真-2 ブナの葉すべて食害
(枯れたようにみえる)

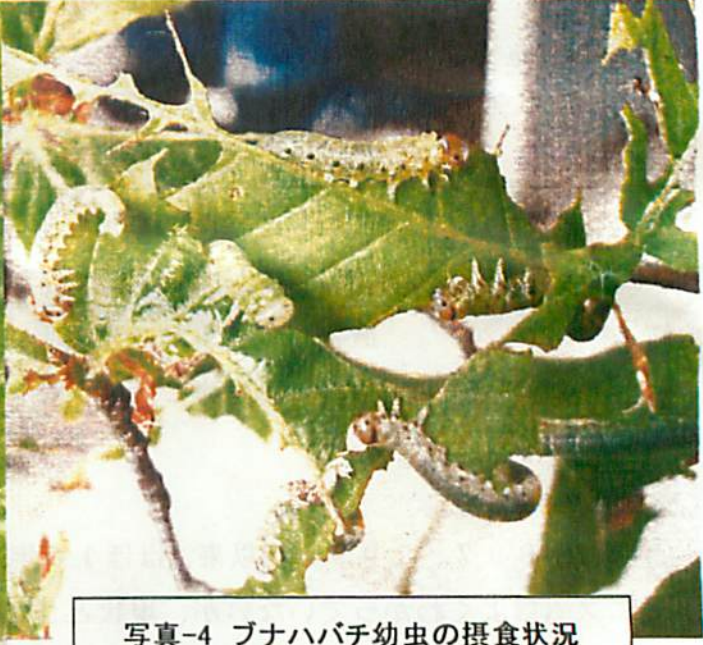
写真-4 ブナハバチ幼虫の摂食状況

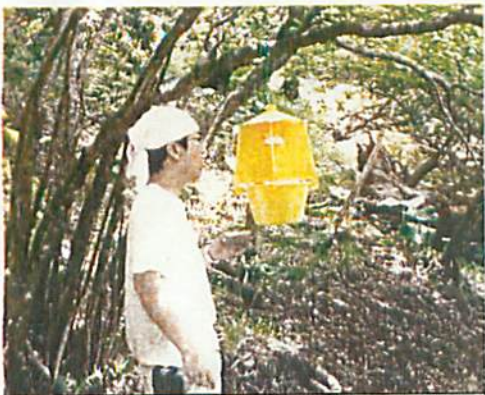
写真-5 誘引トラップ設置状況

今後とも調査を継続しながらブナハバチの生態や防除方法の調査研究を進め、誘引トラップによる成虫の捕獲、粘着トラップによる幼虫の捕獲などにより他の生物への負荷を最小限に抑えつつブナハバチ密度を下げる効果的な方法を検討していく。

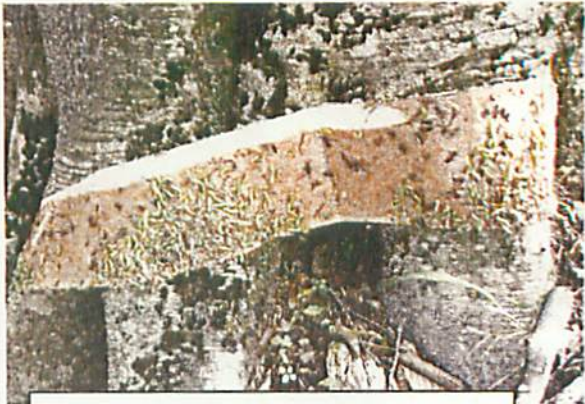
写真-6 粘着トラップ設置状況
